РАСКОПКИ МИНАРЕТА И ОСТАТКОВ МЕЧЕТИ НА КРАСНОМ БУГРЕ СЕЛИТРЕННОГО ГОРОДИЩА

**Э.Д. Зилибинская
(Россия, Москва)**

В статье рассматривается небольшой, сильно разрушенный объект, раскопанный на Красном бугре Селитренного городища. Он представлял собой фундамент и части стен минарета. Мечеть, к которой был пристроен этот минарет, почти не сохранилась. Тем не менее, сам факт наличия мечети на Красном бугре очень важен для понимания топографии этого золотоордынского города.

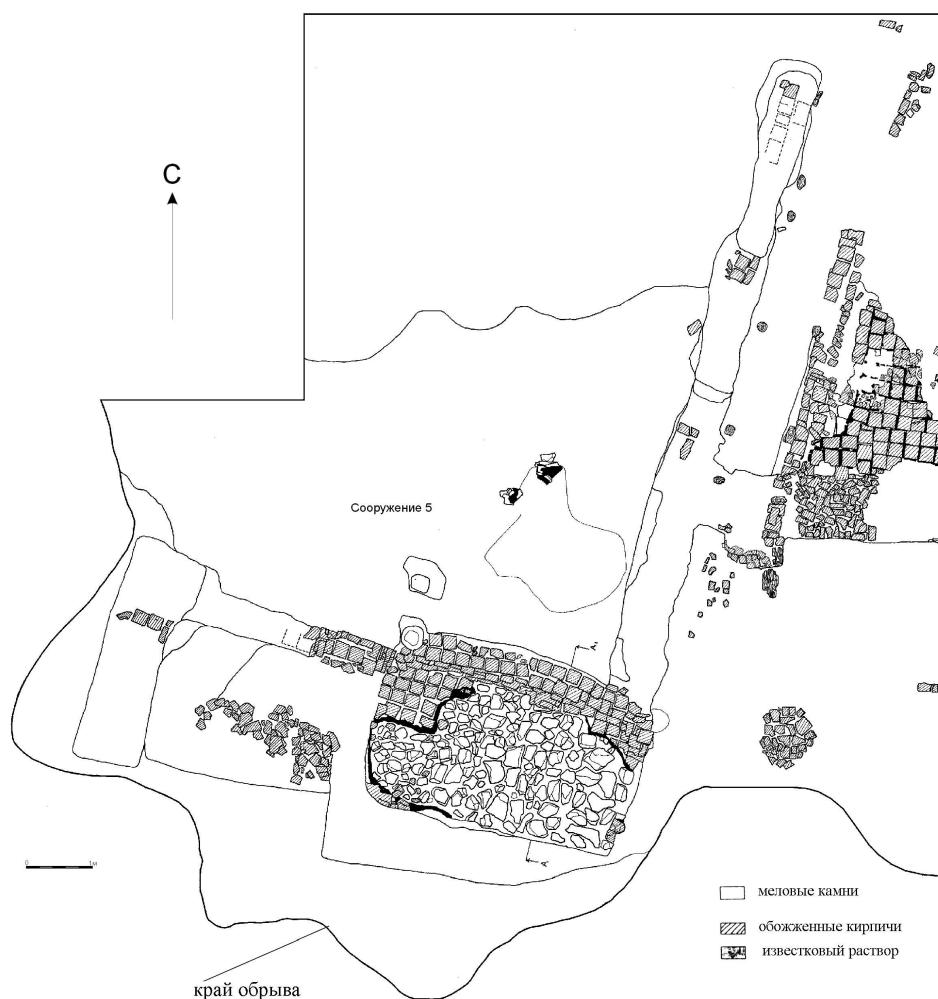
Рис. 1. План сооружения 5 на Красном бугре Селитренного городища

Как уже упоминалось, описываемое сооружение сохранилось в незначительной степени, и остатки его не дают цельной картины планировки этой постройки (рис. 1). Строго параллельно западной стене центрального дома усадьбы, на расстоянии 100–

110 см от нее, находилась восточная стена сооружения 5, которая была построена позднее западной стены дома, что хорошо видно на профиле. Кладка стены почти не сохранилась, но в раскопе была прослежена траншея, оставшаяся от стены после того как она была разобрана. Длина ее 5,9 м, ширина – 50–52 см, то есть стена была сложена в 2 ряда кирпича.

Юго-западный конец этой стены соединялся с ямой прямоугольной формы. Яма имела размеры $4,2 \times 2,8$ м и была вытянута длинной осью по линии СЗЗ-ЮВВ. Яма имела интересное заполнение, которое сохранилось только до уровня материала. Вдоль ее северного борта лежала кладка в 2–2,5 ряда обожженных кирпичей на глиняном растворе. В высоту кладка имела четыре слоя. Она была сделана из целых кирпичей и обломков, которые были использованы для заполнения пространства между стенками котлована и кладкой из целых кирпичей. Южный край кладки был разобран. У северо-восточного угла котлована участок кладки сохранился в высоту на 11 слоев кирпича. Нижний слой кладки былложен на ровную площадку, образованную слоем известкового раствора с добавлением мелко битого кирпича. После того, как слой известкового раствора был снят, обнаружилось, что все пространство ямы под ним заполнено меловыми камнями крупных и средних размеров (до 40 см величиной).

При дальнейшей выборке ямы выяснилось ее строение: глубина составляла 2,3–2,35 м, стенки сужались к дну. Заполнение было слоистым. На дно был уложен слой крупных меловых камней толщиной 40 см, далее шла прослойка битого кирпича, залитого известковым раствором общей толщиной 10 см, потом снова слой камней и снова прослойка битого кирпича с известью. Такое чередование слоев повторяется в яме четыре раза. На последний, четвертый, слой извести уложен нижний слой кирпичной кладки. У северо-восточного и северо-западного углов ямы были расчищены две круглые столбовые ямы. Возможно, в них были вставлены бревна строительных лесов.

Таким образом, данное сооружение, вероятнее всего, являлось фундаментом какой-то кирпичной постройки. Судя по небольшой площади, и значительной глубине фундамента, постройка должна была быть довольно высокой. Сделать примерную реконструкцию сооружения, которое было поставлено на этот фундамент, позволяют блоки от его стен, найденные на раскопе.

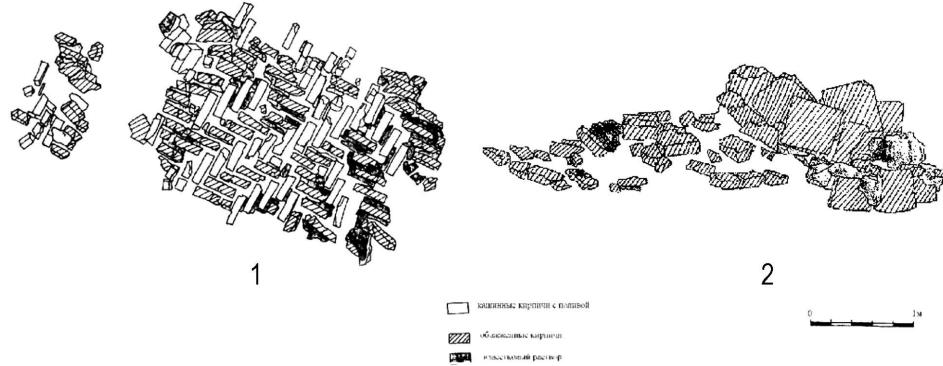
Рис. 2. Блоки стен сооружения 5: 1 – облицовка стены цоколя; 2 – часть круглого ствола

К северу от ямы фундамента был обнаружен блок упавшей стены размерами $2 \times 2,5$ м, сохранивший регулярную структуру. Верхняя часть блока, то есть внутренняя часть стены, состояла из обожженных кирпичей, скрепленных известковым раствором с большим количеством толченого кашнина. Нижняя часть блока, то есть внешняя часть упавшей стены, состояла из обожженных кирпичей и прямоугольных изразцовых кирпичей, лежащих под прямым углом друг к другу (рис. 2.1). После разборки верхних кирпичей, образовывавших толщу стены, стало возможно проследить строение его внешней облицовки. Она состояла из красных кирпичей ($23,5-24,5 \times 23,5-24,5 \times 4-4,5$ см), положенных слоями друг на друга со смещением примерно на 10 см. Каждый кирпич с двух сторон был окружен прямоугольными поливными кирпичами, поставленными вертикально. Изразцы также были смещены друг относительно друга, в результате чего они образовывали на плоскости стены ромбические фигуры. Поливные кирпичи имели размеры $16 \times 10 \times 4,5$ см и были двух видов – красноглиняные с синей поливой и кашинные с бирюзовой поливой. После полной фиксации этого слоя толшины стены для большей наглядности изразцовые кирпичи были перевернуты и мы получили модель внешнего вида стены.

Не менее интересный фрагмент кладки стены был обнаружен к северо-востоку от ямы фундамента. Здесь находилась рухнувшая часть стены, внешняя поверхность которой имела закругление (рис. 2.2). Она была сложена из подточенных лекальных кирпичей. Найденный блок являлся частью стены круглой башни, предполагаемый диаметр ствола которой составлял 2,8–3 м. Толщина стен равнялась 65–70 см. Этот круглый ствол, вероятно, стоял на прямоугольном в плане цоколе, стены которого были фигурно облицованы подшлифованными кирпичами и изразцами.

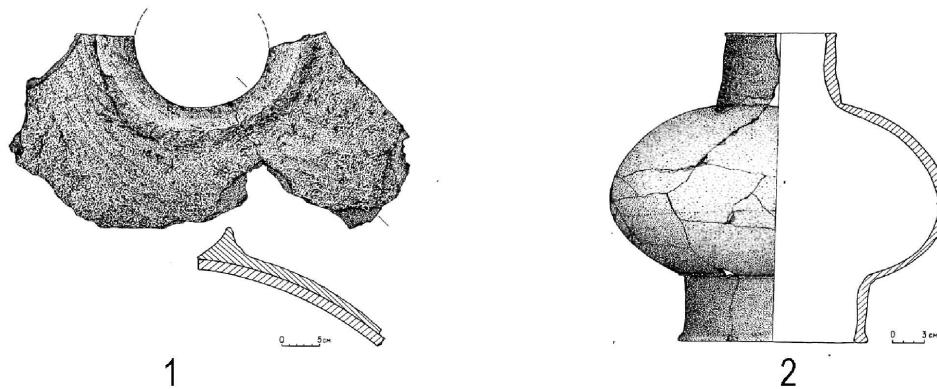
Рис. 3. Архитектурные детали: 1 – часть купола; 2 – навершие купола

Интересные фрагменты оформления купола были найдены в траншее разборки стены, расположенного рядом усадебного дома. Это части облицовки внутреннего купола из известкового раствора (рис. 3.1). Внутренняя поверхность блоков была гладкой, лицевой, а внешняя – шероховатой. В зените купола было сделано круглое световое отверстие диаметром 19 см. В той же траншее находился развал керамического сосуда шаровидной формы с цилиндрическим горлом с одной стороны и цилиндрической полой втулкой – с другой (рис. 3.2). Сосуд красноглиняный с темно-бирюзовой поливой с наружной стороны и бесцветной поливой с внутренней. Втулка – без поливы. Диаметр сосуда 32 см. Сосуд представлял собой навершие купола. Такие шаровидные навершия либо по одному, либо в виде пирамидки встречаются на многих купольных сооружениях в странах Востока [5, с. 255–256]. Представляется вероятным, что обломки купола и навершия происходят не из усадебного дома, а относятся к культовому сооружению 5. При разрушении городища они могли попасть в траншею выборки стены дома.
